ESTUDO DE IMPACTO AMBIENTAL – EIA

FERTILIZANTES HERINGER PARANAGUÁ

PARANAGUÁ – PR

JULHO DE 2019

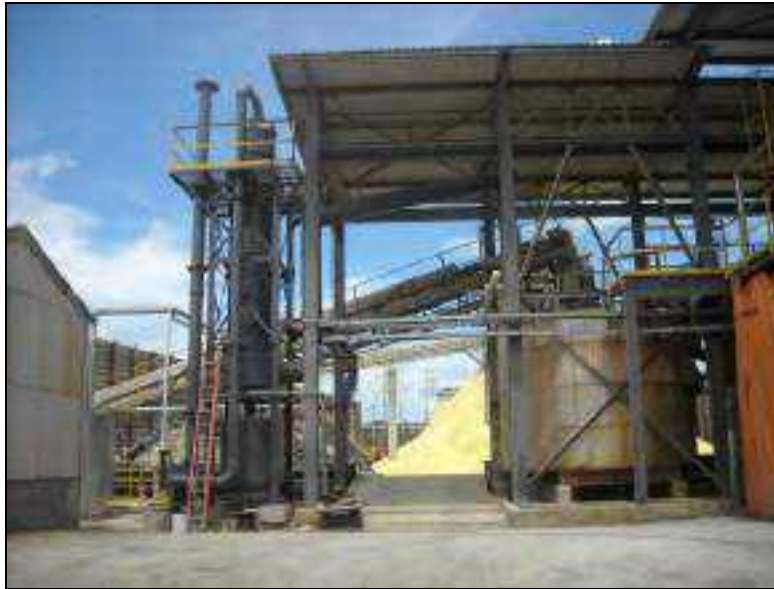
Figura 2.9: Dessublimador do tanque de fusão

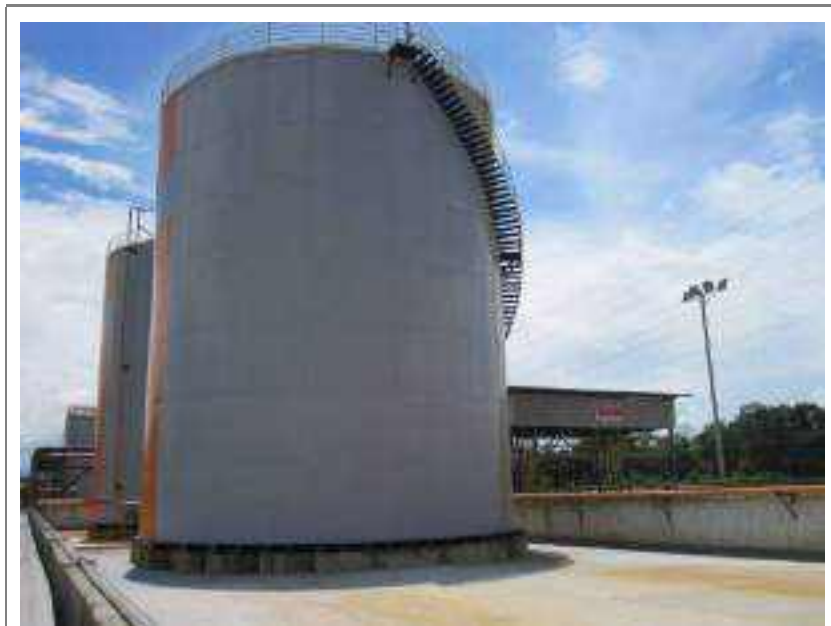
Figura 2.12: Detalhe do dique de contenção dos tanques de armazenamento de ácido sulfúrico

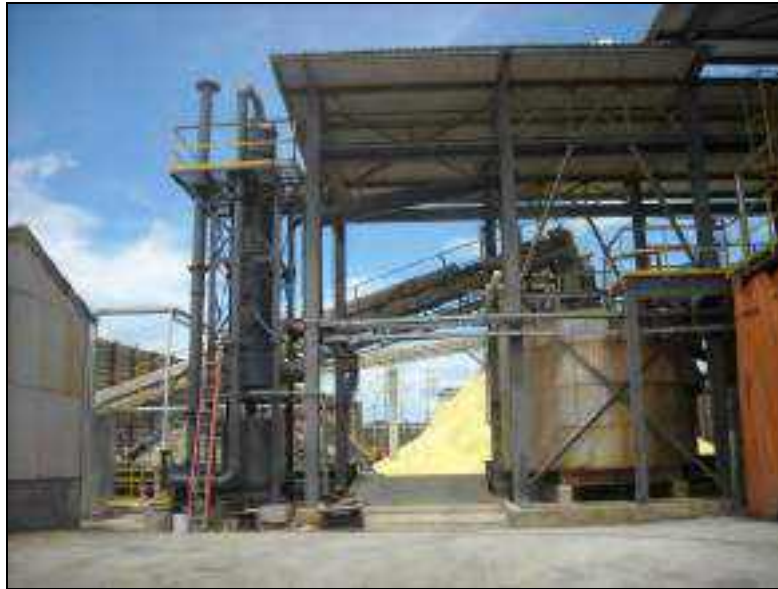
Figura 3.9: Dessublimador do tanque de fusão

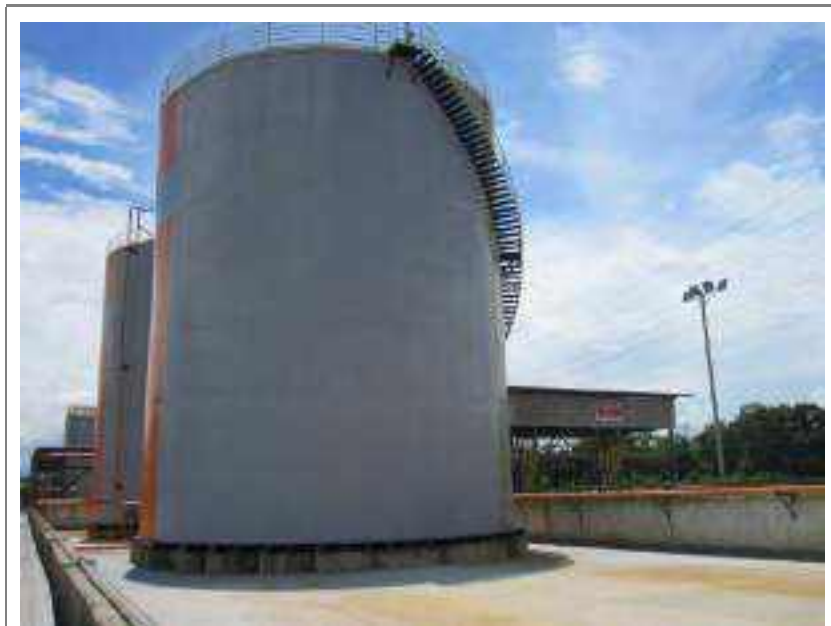
Figura 3.12: Detalhe do dique de contenção dos tanques de armazenamento de ácido sulfúrico
